ROO Emissão inicial	30/01/23
REVISÃO	COMENTÁRIO
CONTRATANTE: 	CONTEÚDO: PLANTA DE SITUAÇÃO – FACHADAS VOLUMETRIA SIMPLIFICADA
PROJETO: ROTUNDA FERROVIÁRIA DE RIBEIRÃO VERMELHO / MG RESTAURAÇÃO DOS SISTEMAS DE COBERTURA E DRENAGEM PLUVIAL – ETAPA A	RESPONSÁVEL TÉCNICO: Felipe C. V. Pires CREA 122.756/D-MG CAU A182934-3
PRANCHA: 1 de 4

ROD	Emissão inicial	30/01/23
REVISÃO	COMENTÁRIO	DATA
CONTRATANTE:		CONTEÚDO:
		PLANTA GERAL CORTE TÍPICO
PROJETO:		PRANCHA:
ROTUNDA FERROVIÁRIA DE RIBEIRÃO VERMELHO / MG RESTAURAÇÃO DOS SISTEMAS DE COBERTURA E DRENAGEM PLUVIAL - ETAPA A		2 de 4
RESPONSÁVEL TÉCNICO:		
Felipe C. V. Pires CREA 122.756/D-MG CAU A182934-3

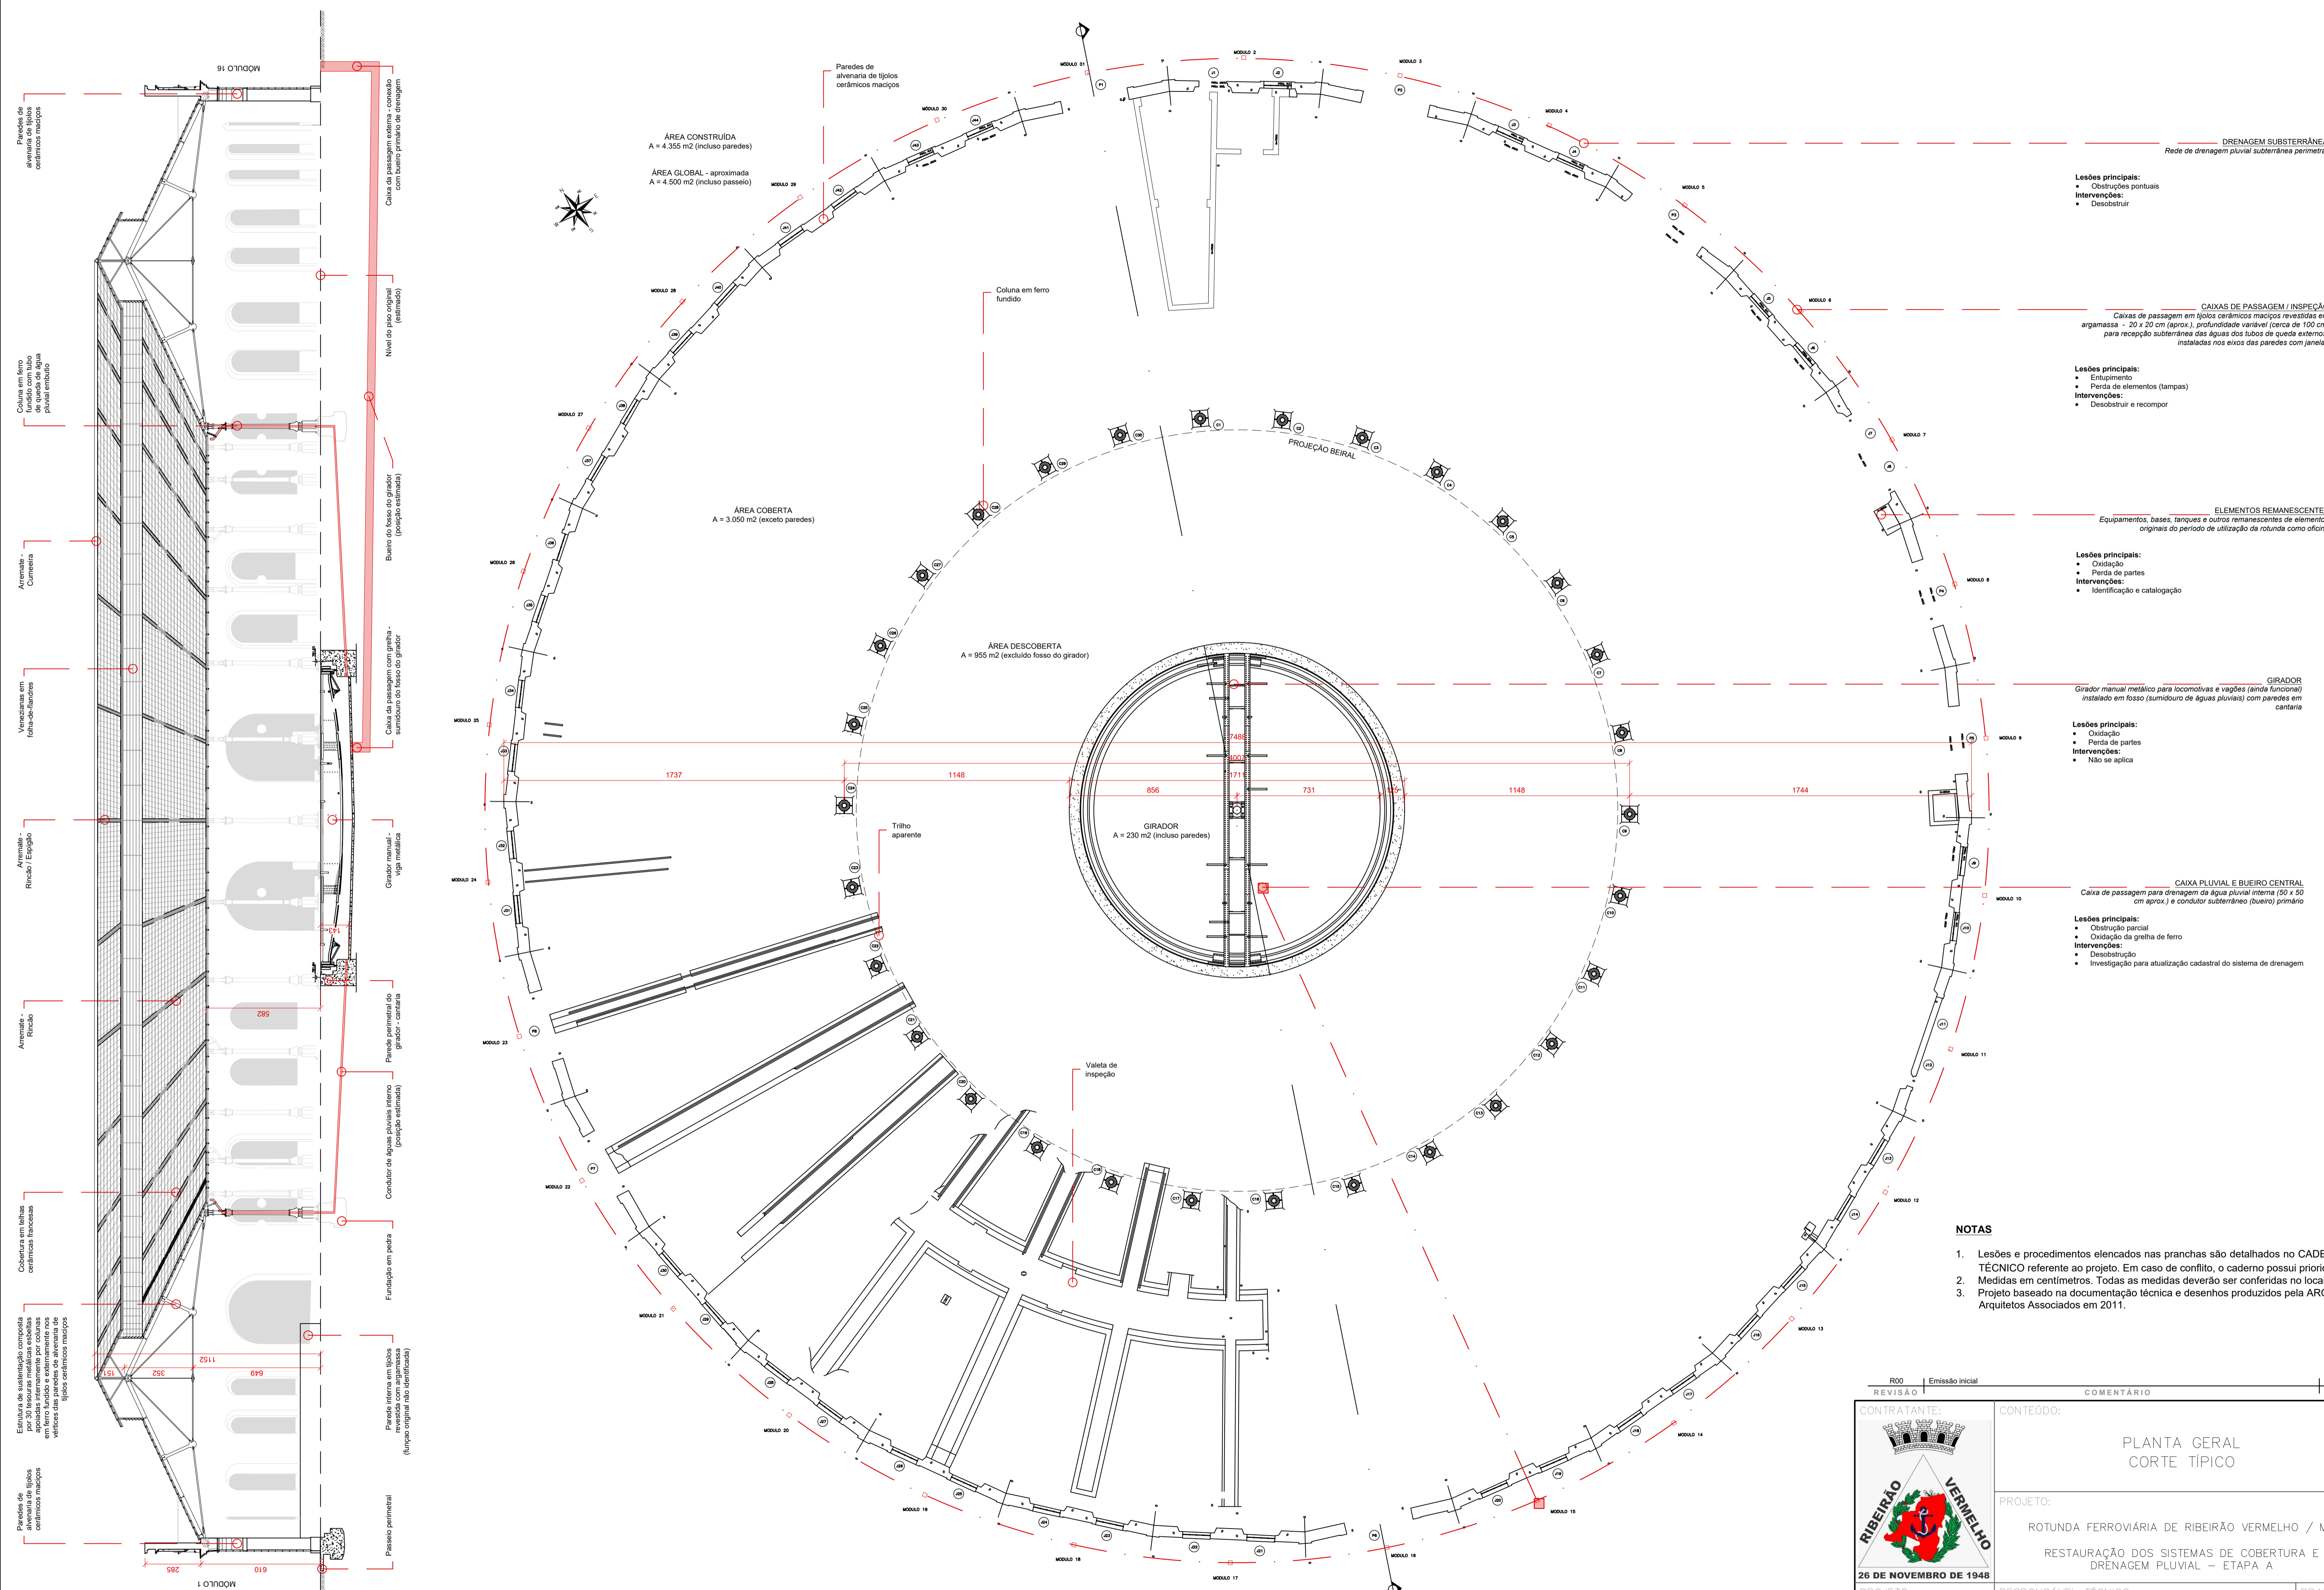
PLANTA
1:150

DRENAGEM SUBTERRÂNEA
Rede de drenagem pluvial subterrânea perimetral

Lesões principais:

- Obstruções pontuais

CAIXAS DE PASSAGEM / INSPEÇÃO
Caixas de passagem em tijolos cerâmicos maciços revestidas em argamassa - 20 x 20 cm (aprox.), profundidade variável (cerca de 100 cm) para recepção subterrânea das águas dos tubos de queda externos instaladas nos eixos das paredes com janelas

- Entupimento
- Perda de elementos (tampas)

ELEMENTOS REMANESCENTES
Equipamentos, bases, tanques e outros remanescentes de elementos originais do período de utilização da rotunda como oficina

- Oxidação
- Perda de partes

GIRADOR
Girador manual metálico para locomotivas e vagões (ainda funcional) instalado em fossa (sumidouro de águas pluviais) com paredes em cantaria

CAIXA PLUVIAL E BUEIRO CENTRAL
Caixa de passagem para drenagem da água pluvial interna (50 x 50 cm aprox.) e condutor subterrâneo (bueiro) primário

- Obstrução parcial
- Oxidação da grelha de ferro

- Desobstruir

- Desobstruir e recompor

- Identificação e catalogação

- Desobstrução
- Investigação para atualização cadastral do sistema de drenagem

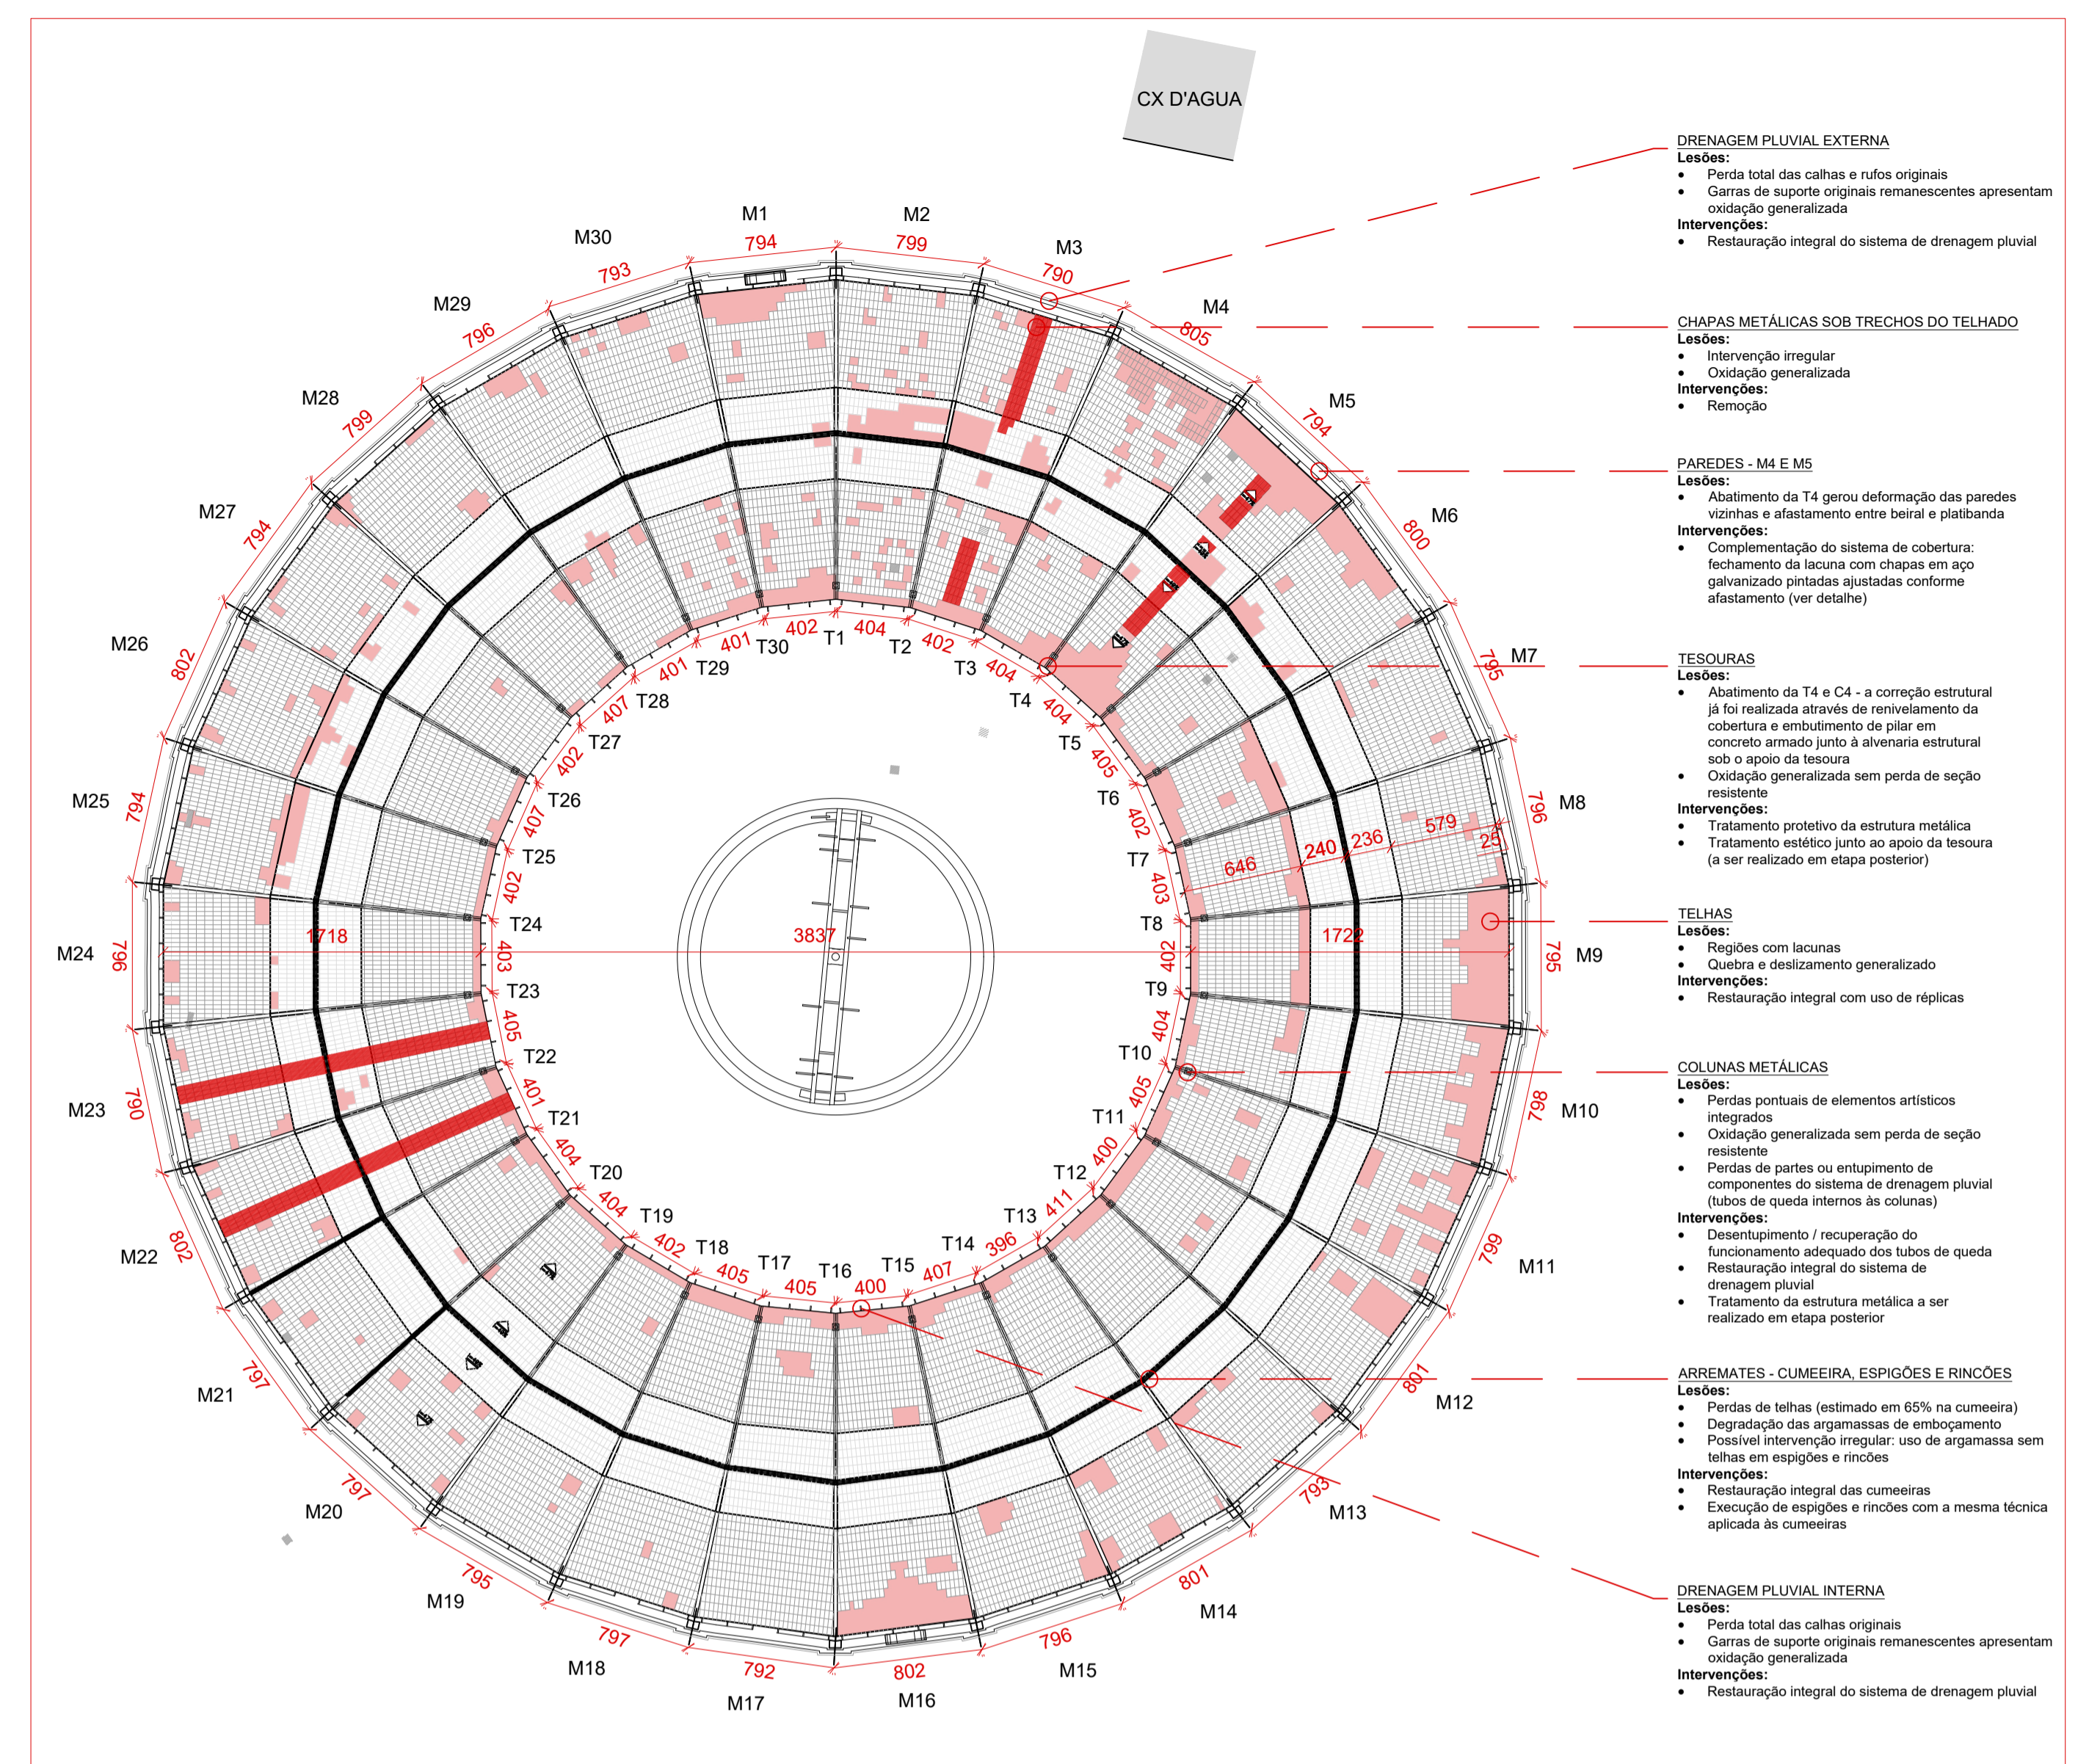
DIAGRAMA DE COBERTURA
1:300

- DRENAGEM PLUVIAL EXTERNA**
Lesões:
• Perda total das calhas e rufos originais
• Garras de suporte originais remanescentes apresentam oxidação generalizada
Intervenções:

• Restauração integral do sistema de drenagem pluvial
- CHAPAS METÁLICAS SOB TRECHOS DO TELHADO**
Lesões:
• Intervenções irregulares
• Oxidação generalizada
Intervenções:

• Remoção
- PAREDES - M4 E M5**
Lesões:
• Abatimento da T4 gerou deformação das paredes vizinhas e afastamento entre beiral e platibanda
Intervenções:
• Complementação do sistema de cobertura: fechamento da lacuna com chapas em aço galvanizado pintadas ajustadas conforme afastamento (ver detalhe)

- TESOURAS**
Lesões:
• Abatimento da T4 e C4 - a correção estrutural já foi realizada através de revestimento da cobertura e embutimento de pilar em concreto armado junto à alvenaria estrutural sob o apoio da tesoura

• Oxidação generalizada sem perda de seção resistente
Intervenções:
• Tratamento protetivo da estrutura metálica
• Tratamento estético junto ao apoio da tesoura (a ser realizado em etapa posterior)

- TELHAS**
Lesões:
• Regiões com lacunas
• Quebra e desluzamento generalizado
Intervenções:
• Restauração integral com uso de réplicas
- COLUNAS METÁLICAS**
Lesões:

• Perdas pontuais de elementos artísticos integrados
• Oxidação generalizada sem perda de seção resistente
• Perdas de partes ou entupimento de componentes do sistema de drenagem pluvial (tubos de queda internos às colunas)
Intervenções:

- ARREMATES - CUMEIRA, ESPIGÕES E RINCÕES**
Lesões:
• Perdas de telhas (estimado em 65% na cumeeira)
• Degradação das argamassas de emboçamento
• Possível intervenção irregular: uso de argamassa sem telhas em espigões e rincões
Intervenções:

• Restauração integral das cumeeiras
• Execução de espigões e rincões com a mesma técnica aplicada às cumeeiras
- DRENAGEM PLUVIAL INTERNA**
Lesões:
• Perda total das calhas originais

• Garras de suporte originais remanescentes apresentam oxidação generalizada
Intervenções:
• Restauração integral do sistema de drenagem pluvial

• Desentupimento / recuperação do funcionamento adequado dos tubos de queda
• Restauração integral do sistema de drenagem pluvial
• Tratamento da estrutura metálica a ser realizado em etapa posterior

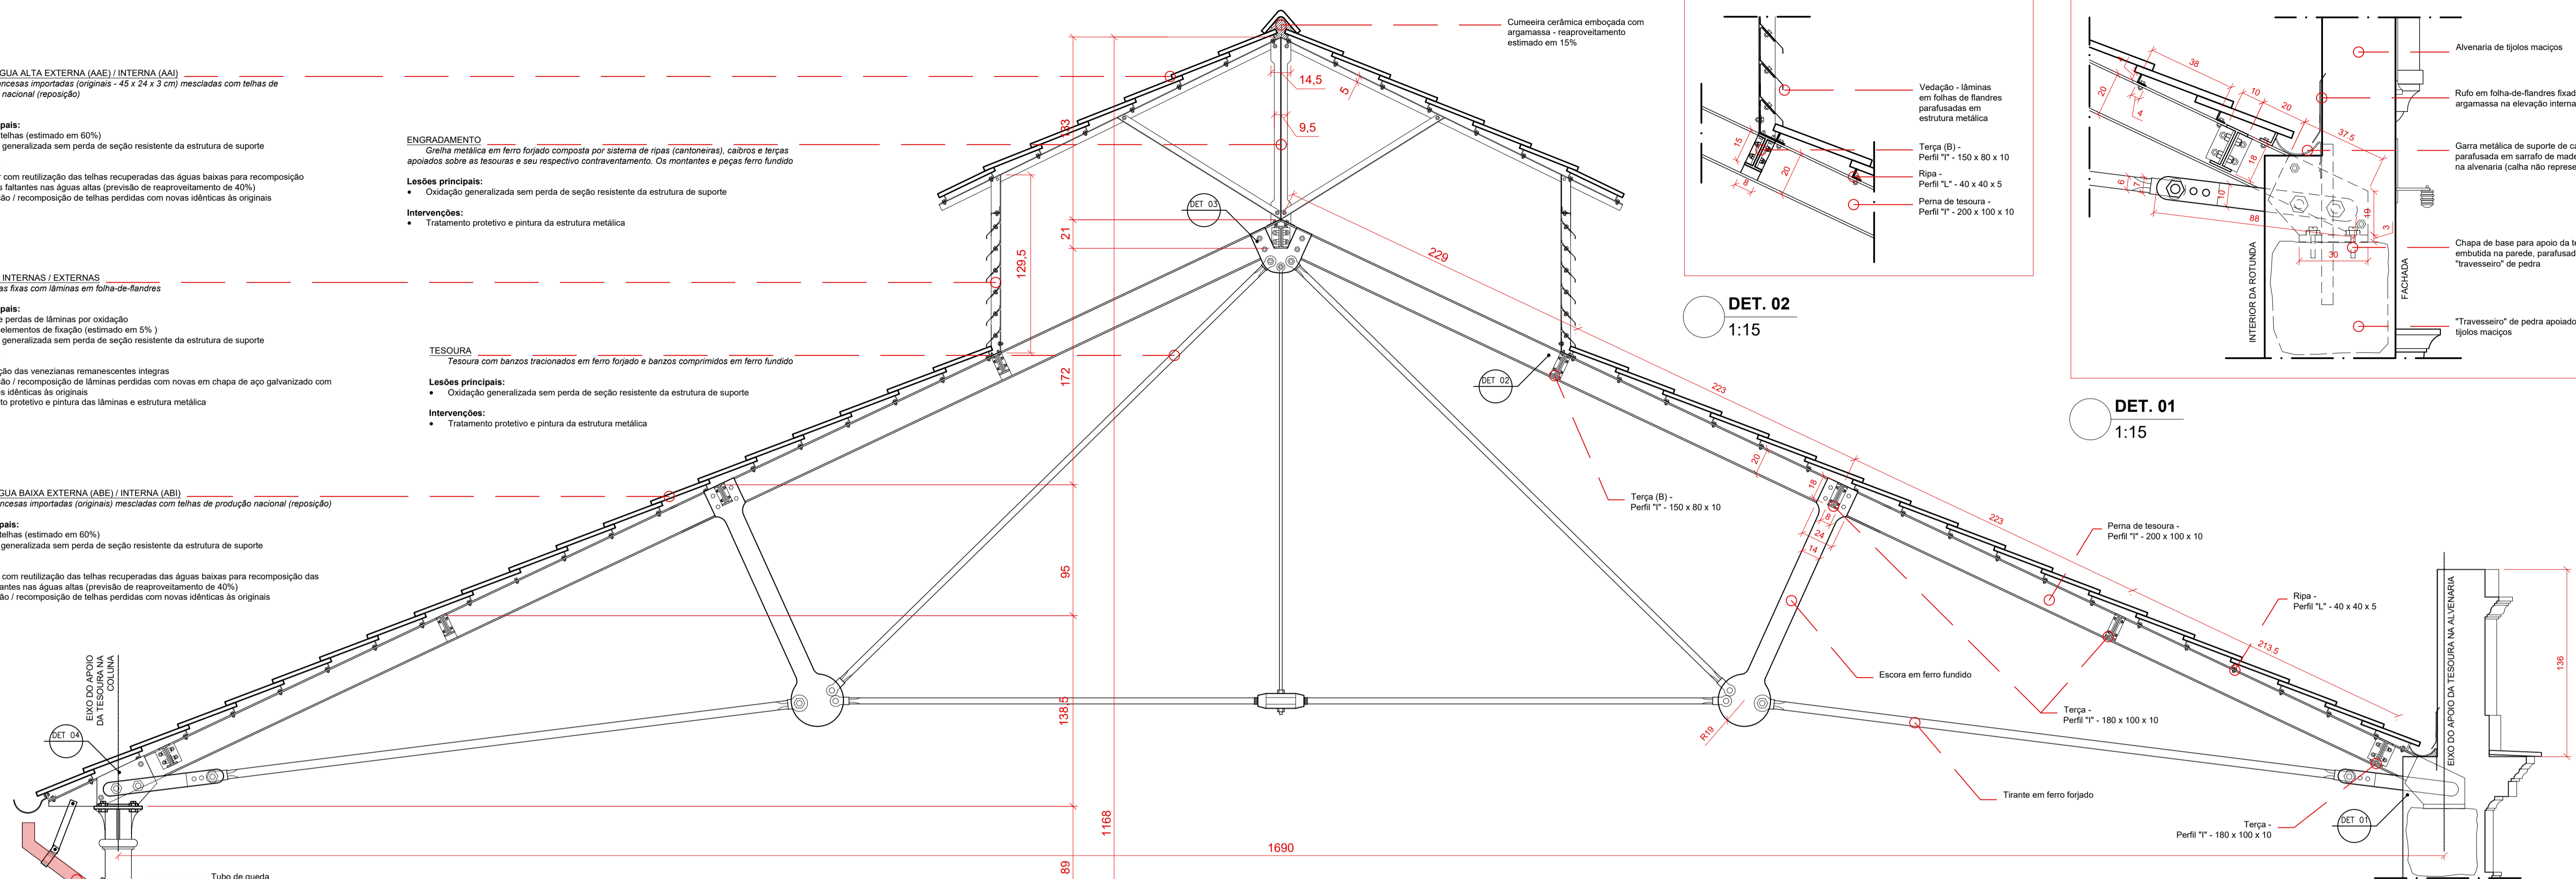
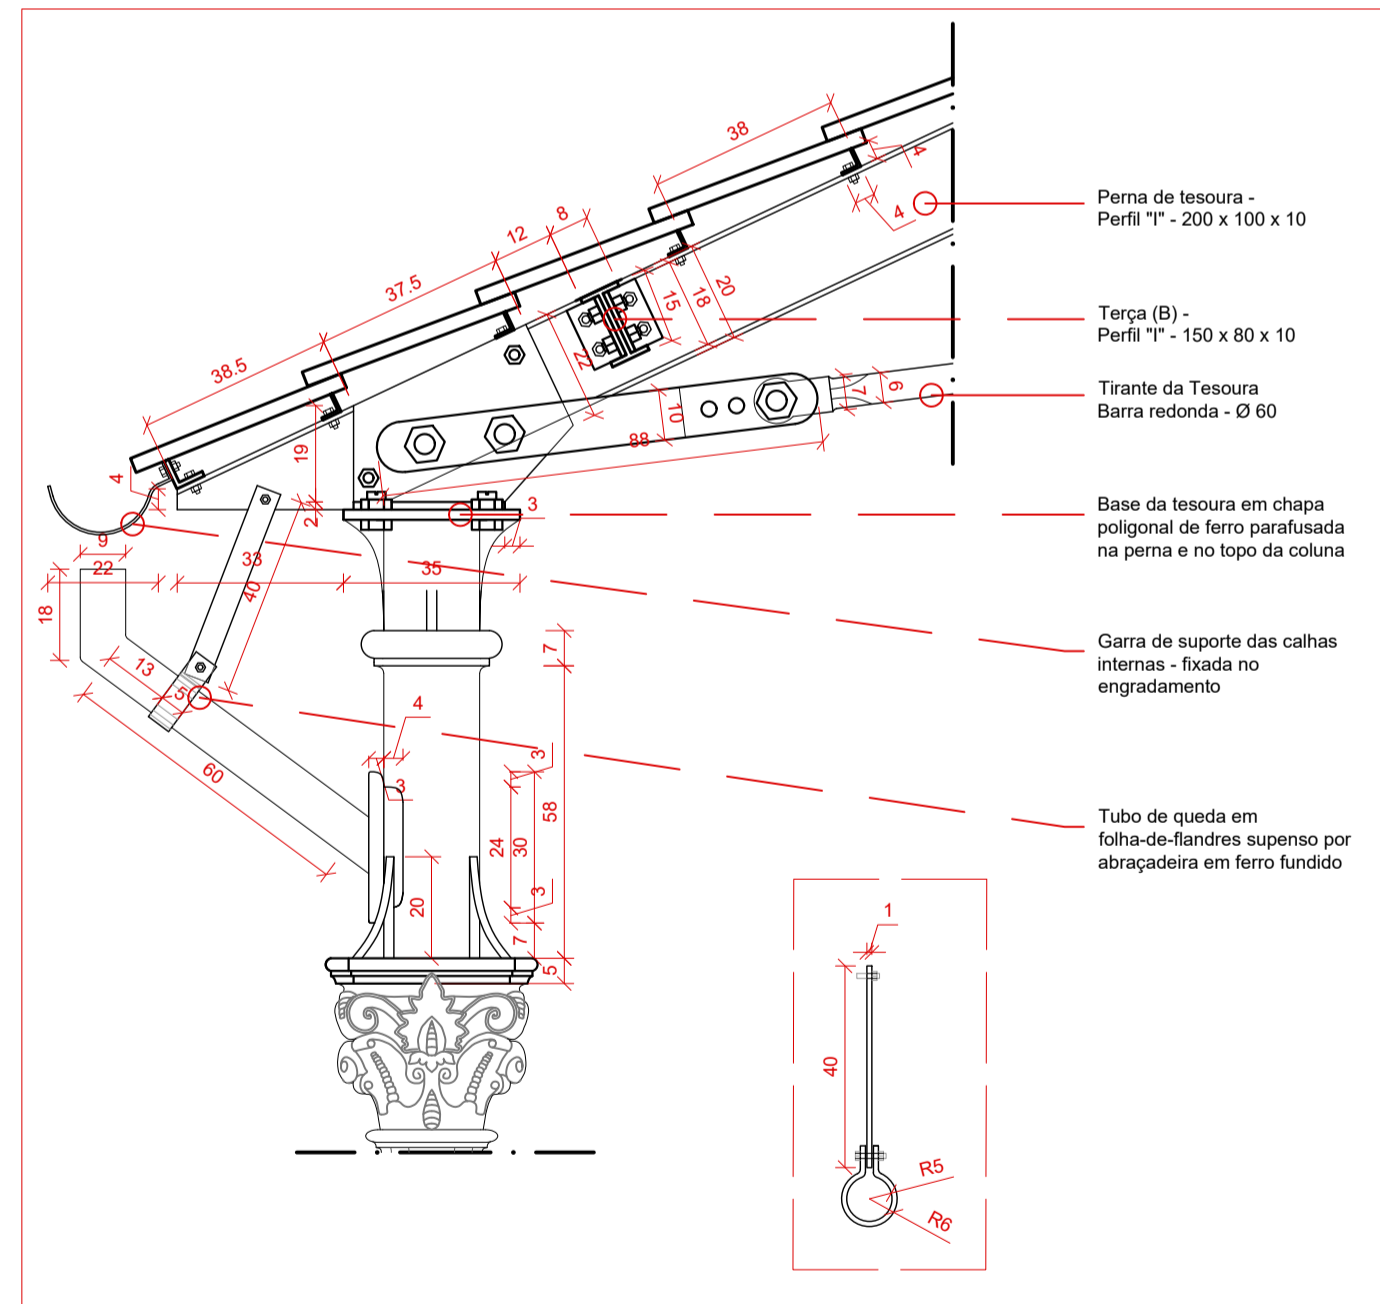
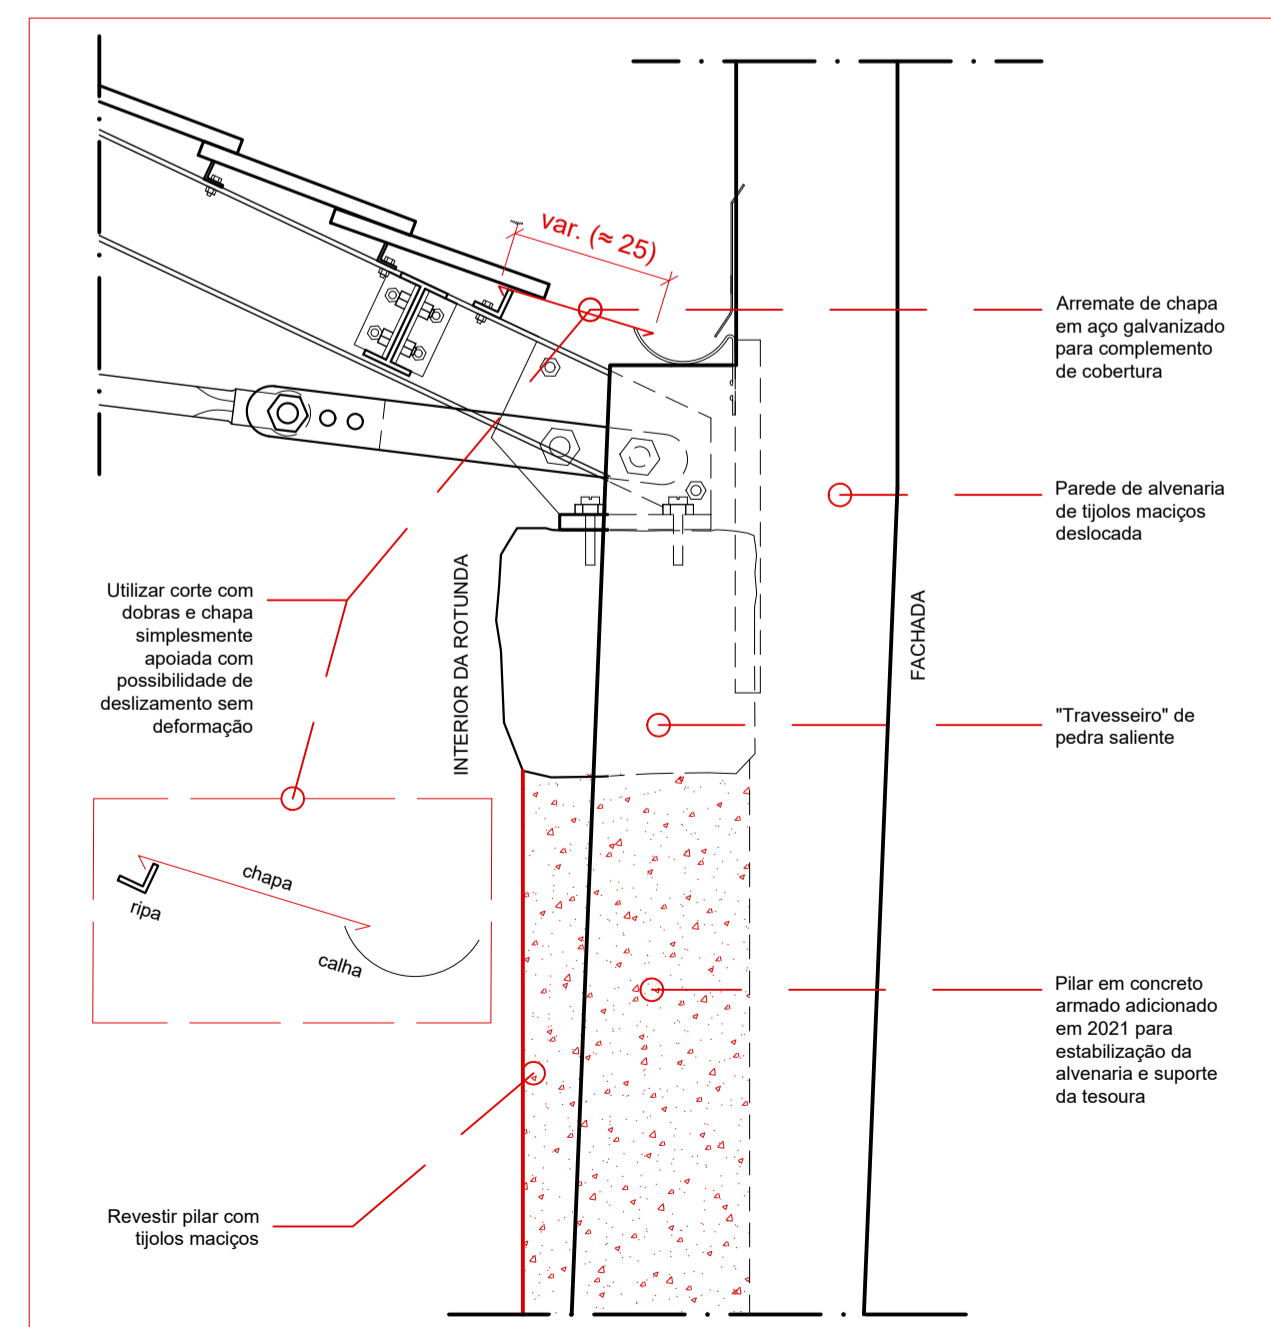
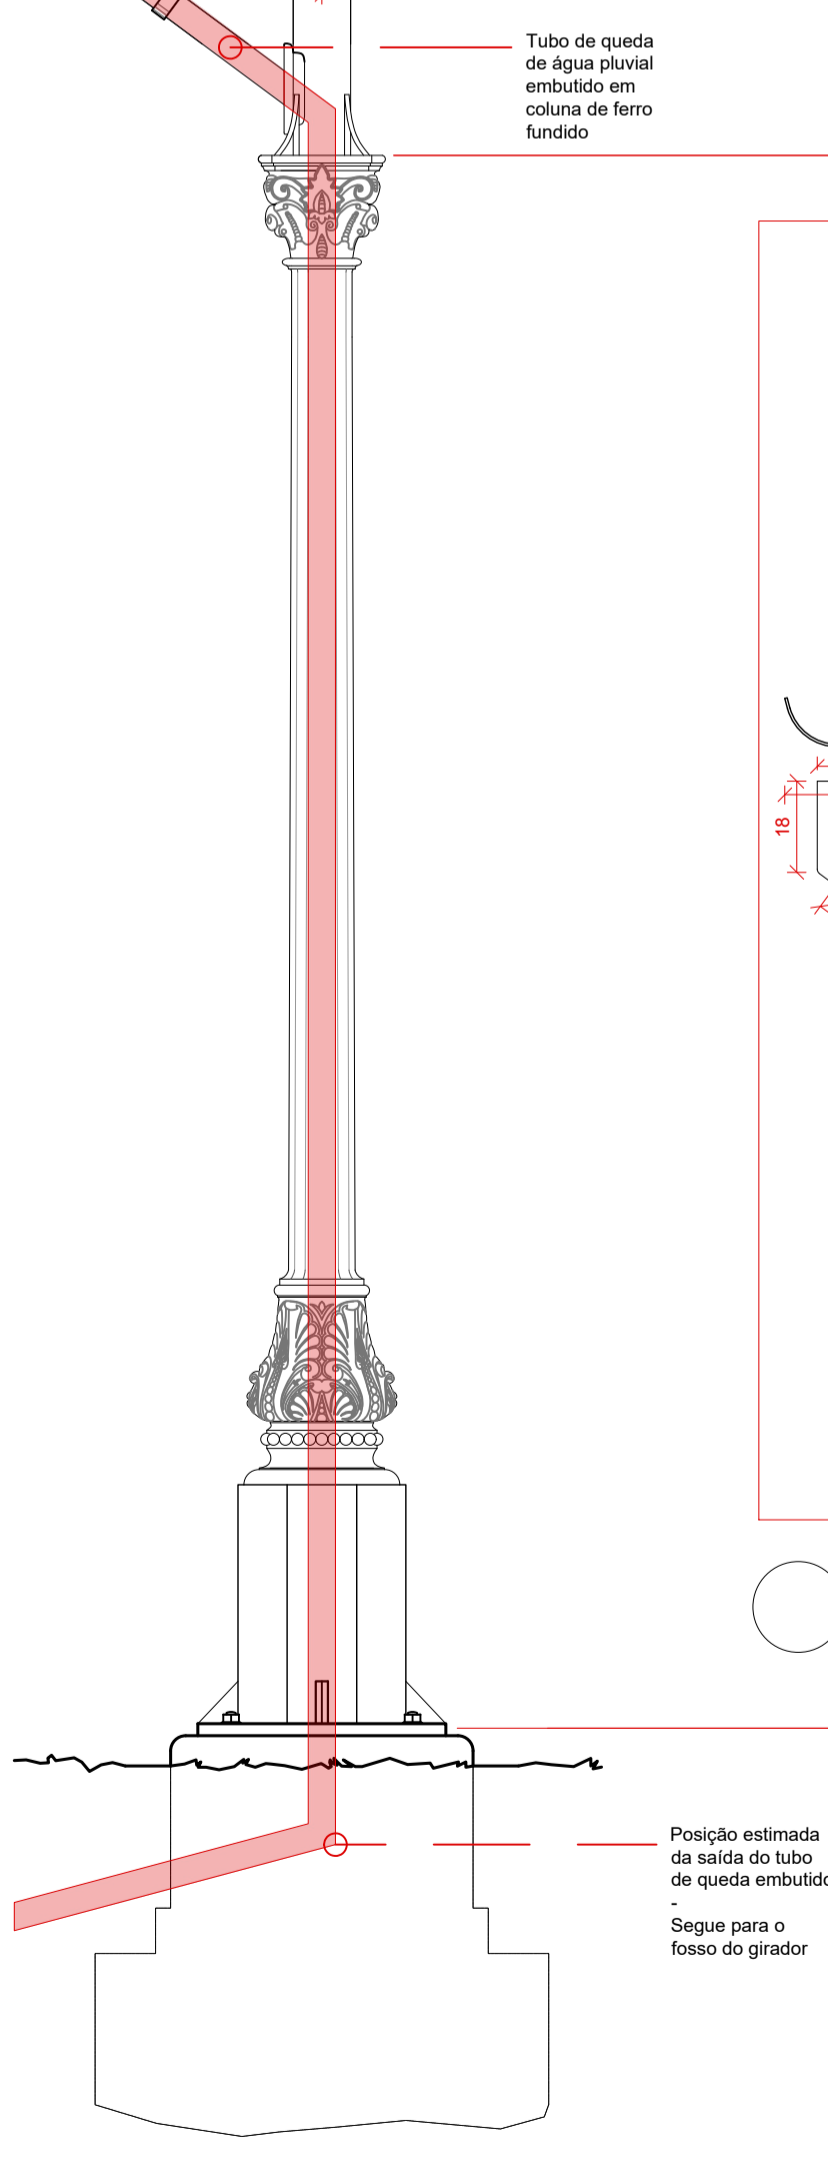
TELHADO - ÁGUA ALTA EXTERNA (AAE) / INTERNA (AAI)
Telhas francesas importadas (originais - 45 x 24 x 3 cm) mescladas com telhas de produção nacional (reposição)

- Lesões principais:**
- Perda de telhas (estimado em 60%)
 - Oxidação generalizada sem perda de seção resistente da estrutura de suporte
- Intervenções:**
- Restaurar com reutilização das telhas recuperadas das águas baixas para recomposição das telhas faltantes nas águas altas (previsão de reaproveitamento de 40%)
 - Substituição / recomposição de telhas perdidas com novas idênticas às originais

VENEZIANAS INTERNAS / EXTERNAS
Venezianas fixas com lâminas em folha-de-flandres

- Lesões principais:**
- Lacunas e perdas de lâminas por oxidação
 - Perda de elementos de fixação (estimado em 5%)
 - Oxidação generalizada sem perda de seção resistente da estrutura de suporte
- Intervenções:**
- Restauração das venezianas remanescentes íntegras
 - Substituição / recomposição de lâminas perdidas com novas em chapa de aço galvanizado com dimensões idênticas às originais
 - Tratamento protetivo e pintura da lâmina e estrutura metálica

TELHADO - ÁGUA BAIXA EXTERNA (ABE) / INTERNA (ABI)
Telhas francesas importadas (originais) mescladas com telhas de produção nacional (reposição)

ENGRADAMENTO
Grelha metálica em ferro forjado composta por sistema de ripas (cantoneiras), cabros e terças apoiados sobre as tesouras e seu respectivo contraventamento. Os montantes e peças ferro fundido

- Lesões principais:**
- Oxidação generalizada sem perda de seção resistente da estrutura de suporte
- Intervenções:**
- Tratamento protetivo e pintura da estrutura metálica

TESOURA
Tesoura com bânzos tracionados em ferro forjado e bânzos comprimidos em ferro fundido

Cumeira cerâmica emboçada com argamassa - reaproveitamento estimado em 15%
