ROO Emissão inicial	30/01/23
REVISÃO	COMENTÁRIO
CONTRATANTE: 	CONTEÚDO: PLANTA DE SITUAÇÃO – FACHADAS VOLUMETRIA SIMPLIFICADA
PROJETO: ROTUNDA FERROVIÁRIA DE RIBEIRÃO VERMELHO / MG RESTAURAÇÃO DOS SISTEMAS DE COBERTURA E DRENAGEM PLUVIAL – ETAPA A	RESPONSÁVEL TÉCNICO: Felipe C. V. Pires CREA 122.756/D-MG CAU A182934-3
PRANCHA: 1 de 4

ROD	Emissão inicial	30/01/23
REVISÃO	COMENTÁRIO	DATA
CONTRATANTE:		CONTEÚDO:
		PLANTA GERAL CORTE TÍPICO
PROJETO:		PRANCHA:
ROTUNDA FERROVIÁRIA DE RIBEIRÃO VERMELHO / MG RESTAURAÇÃO DOS SISTEMAS DE COBERTURA E DRENAGEM PLUVIAL - ETAPA A		2 de 4
RESPONSÁVEL TÉCNICO:		
Felipe C. V. Pires CREA 122.756/D-MG CAU A182934-3

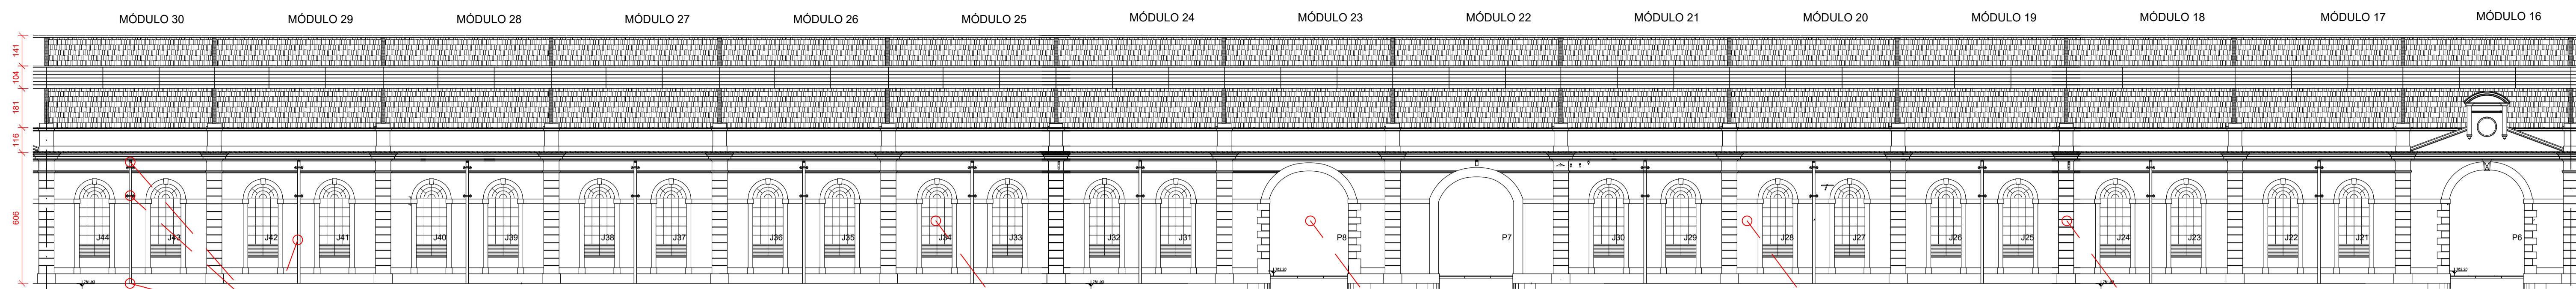
FACHADAS

- Lesões:**
- Todos os tubos de queda foram perdidos
 - Parte das conexões originais em ferro fundido subsistem (saída da calha interna, abraçadeiras originais, saídas de pé)
- Intervenções:**
- Restaurar / recompor conexões remanescentes em ferro fundido
 - Executar novos tubos de queda em chapa galvanizada

- Lesões:**
- A maior parte da caixilharia original subsiste e está livre de intervenções descaracterizantes, embora haja lacunas e danos generalizados por oxidação e vandalismo
- Intervenções:**
- N/A

- Lesões:**
- Todos os portões instalados atualmente são espúrios (inautênticos) e inadequados (não possuem encaixe adequado aos vãos)
- Intervenções:**
- Mantê-los provisoriamente

- Lesões:**
- Lacunas e desmontamentos locais
 - Reconstrução parcial de partes de paredes
- Intervenções:**
- N/A

- Lesões:**
- Perda generalizada de revestimento em argamassa original de cal e areia, com manutenção de poucas áreas de forma instável
- Intervenções:**
- N/A

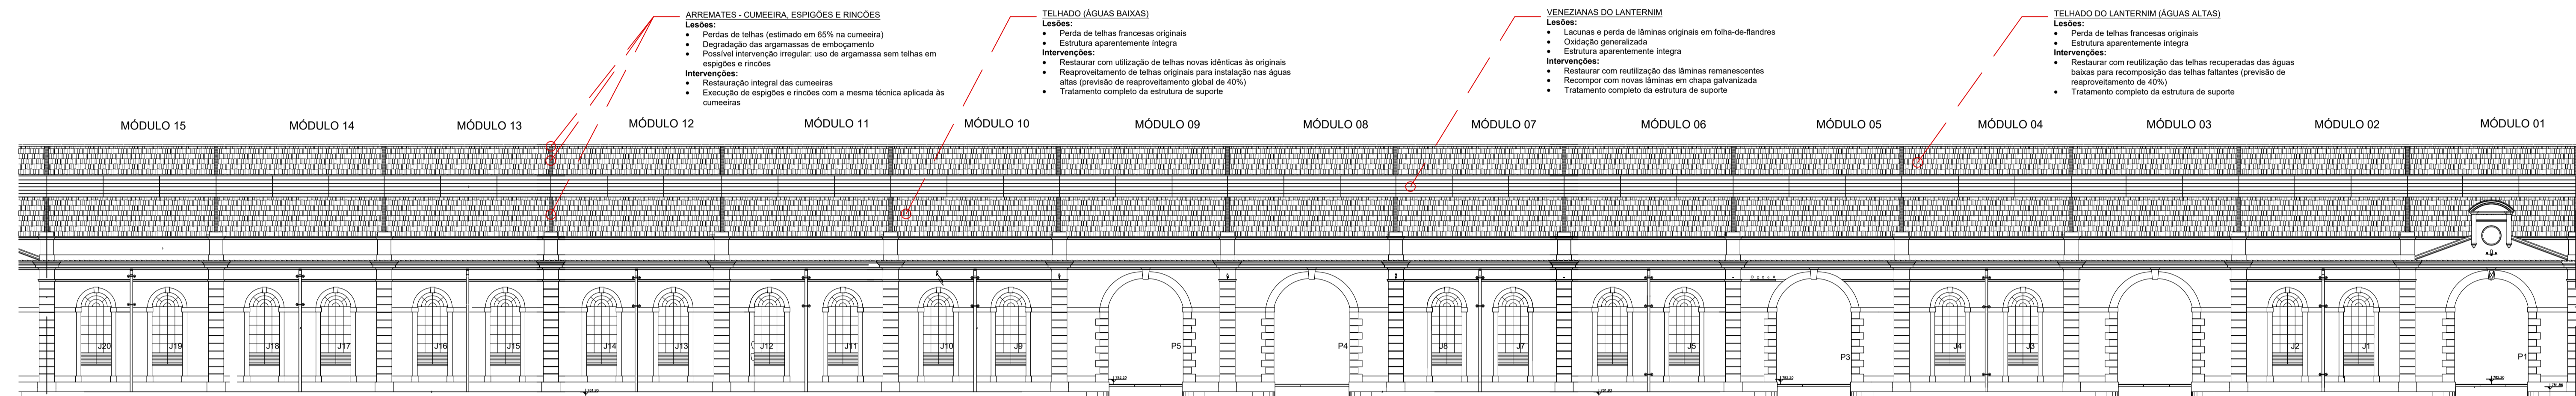
- Lesões:**
- Perdas de telhas (estimado em 65% na cumeeira)
 - Degradação das argamassas de emboçoamento
 - Possível intervenção irregular: uso de argamassa sem telhas em espigões e rincões
- Intervenções:**
- Restauração integral das cumeeiras
 - Execução de espigões e rincões com a mesma técnica aplicada às cumeeiras

- Lesões:**
- Perda de telhas francesas originais
 - Degradação das argamassas de emboçoamento
 - Estrutura aparentemente íntegra
- Intervenções:**
- Restaurar com utilização de telhas novas idênticas às originais
 - Reaproveitamento de telhas originais para instalação nas águas altas (previsto de reaproveitamento global de 40%)
 - Tratamento completo da estrutura de suporte

- Lesões:**
- Lacunas e perda de lâminas originais em folha-de-fandres
 - Oxidação generalizada
 - Estrutura aparentemente íntegra
- Intervenções:**
- Restaurar com reutilização das lâminas remanescentes
 - Recompor com novas lâminas em chapa galvanizada
 - Tratamento completo da estrutura de suporte

- Lesões:**
- Perda de telhas francesas originais
 - Oxidação generalizada
 - Estrutura aparentemente íntegra
- Intervenções:**
- Restaurar com reutilização das telhas recuperadas das águas baixas para recomposição das telhas faltantes (previsto de reaproveitamento de 40%)
 - Tratamento completo da estrutura de suporte

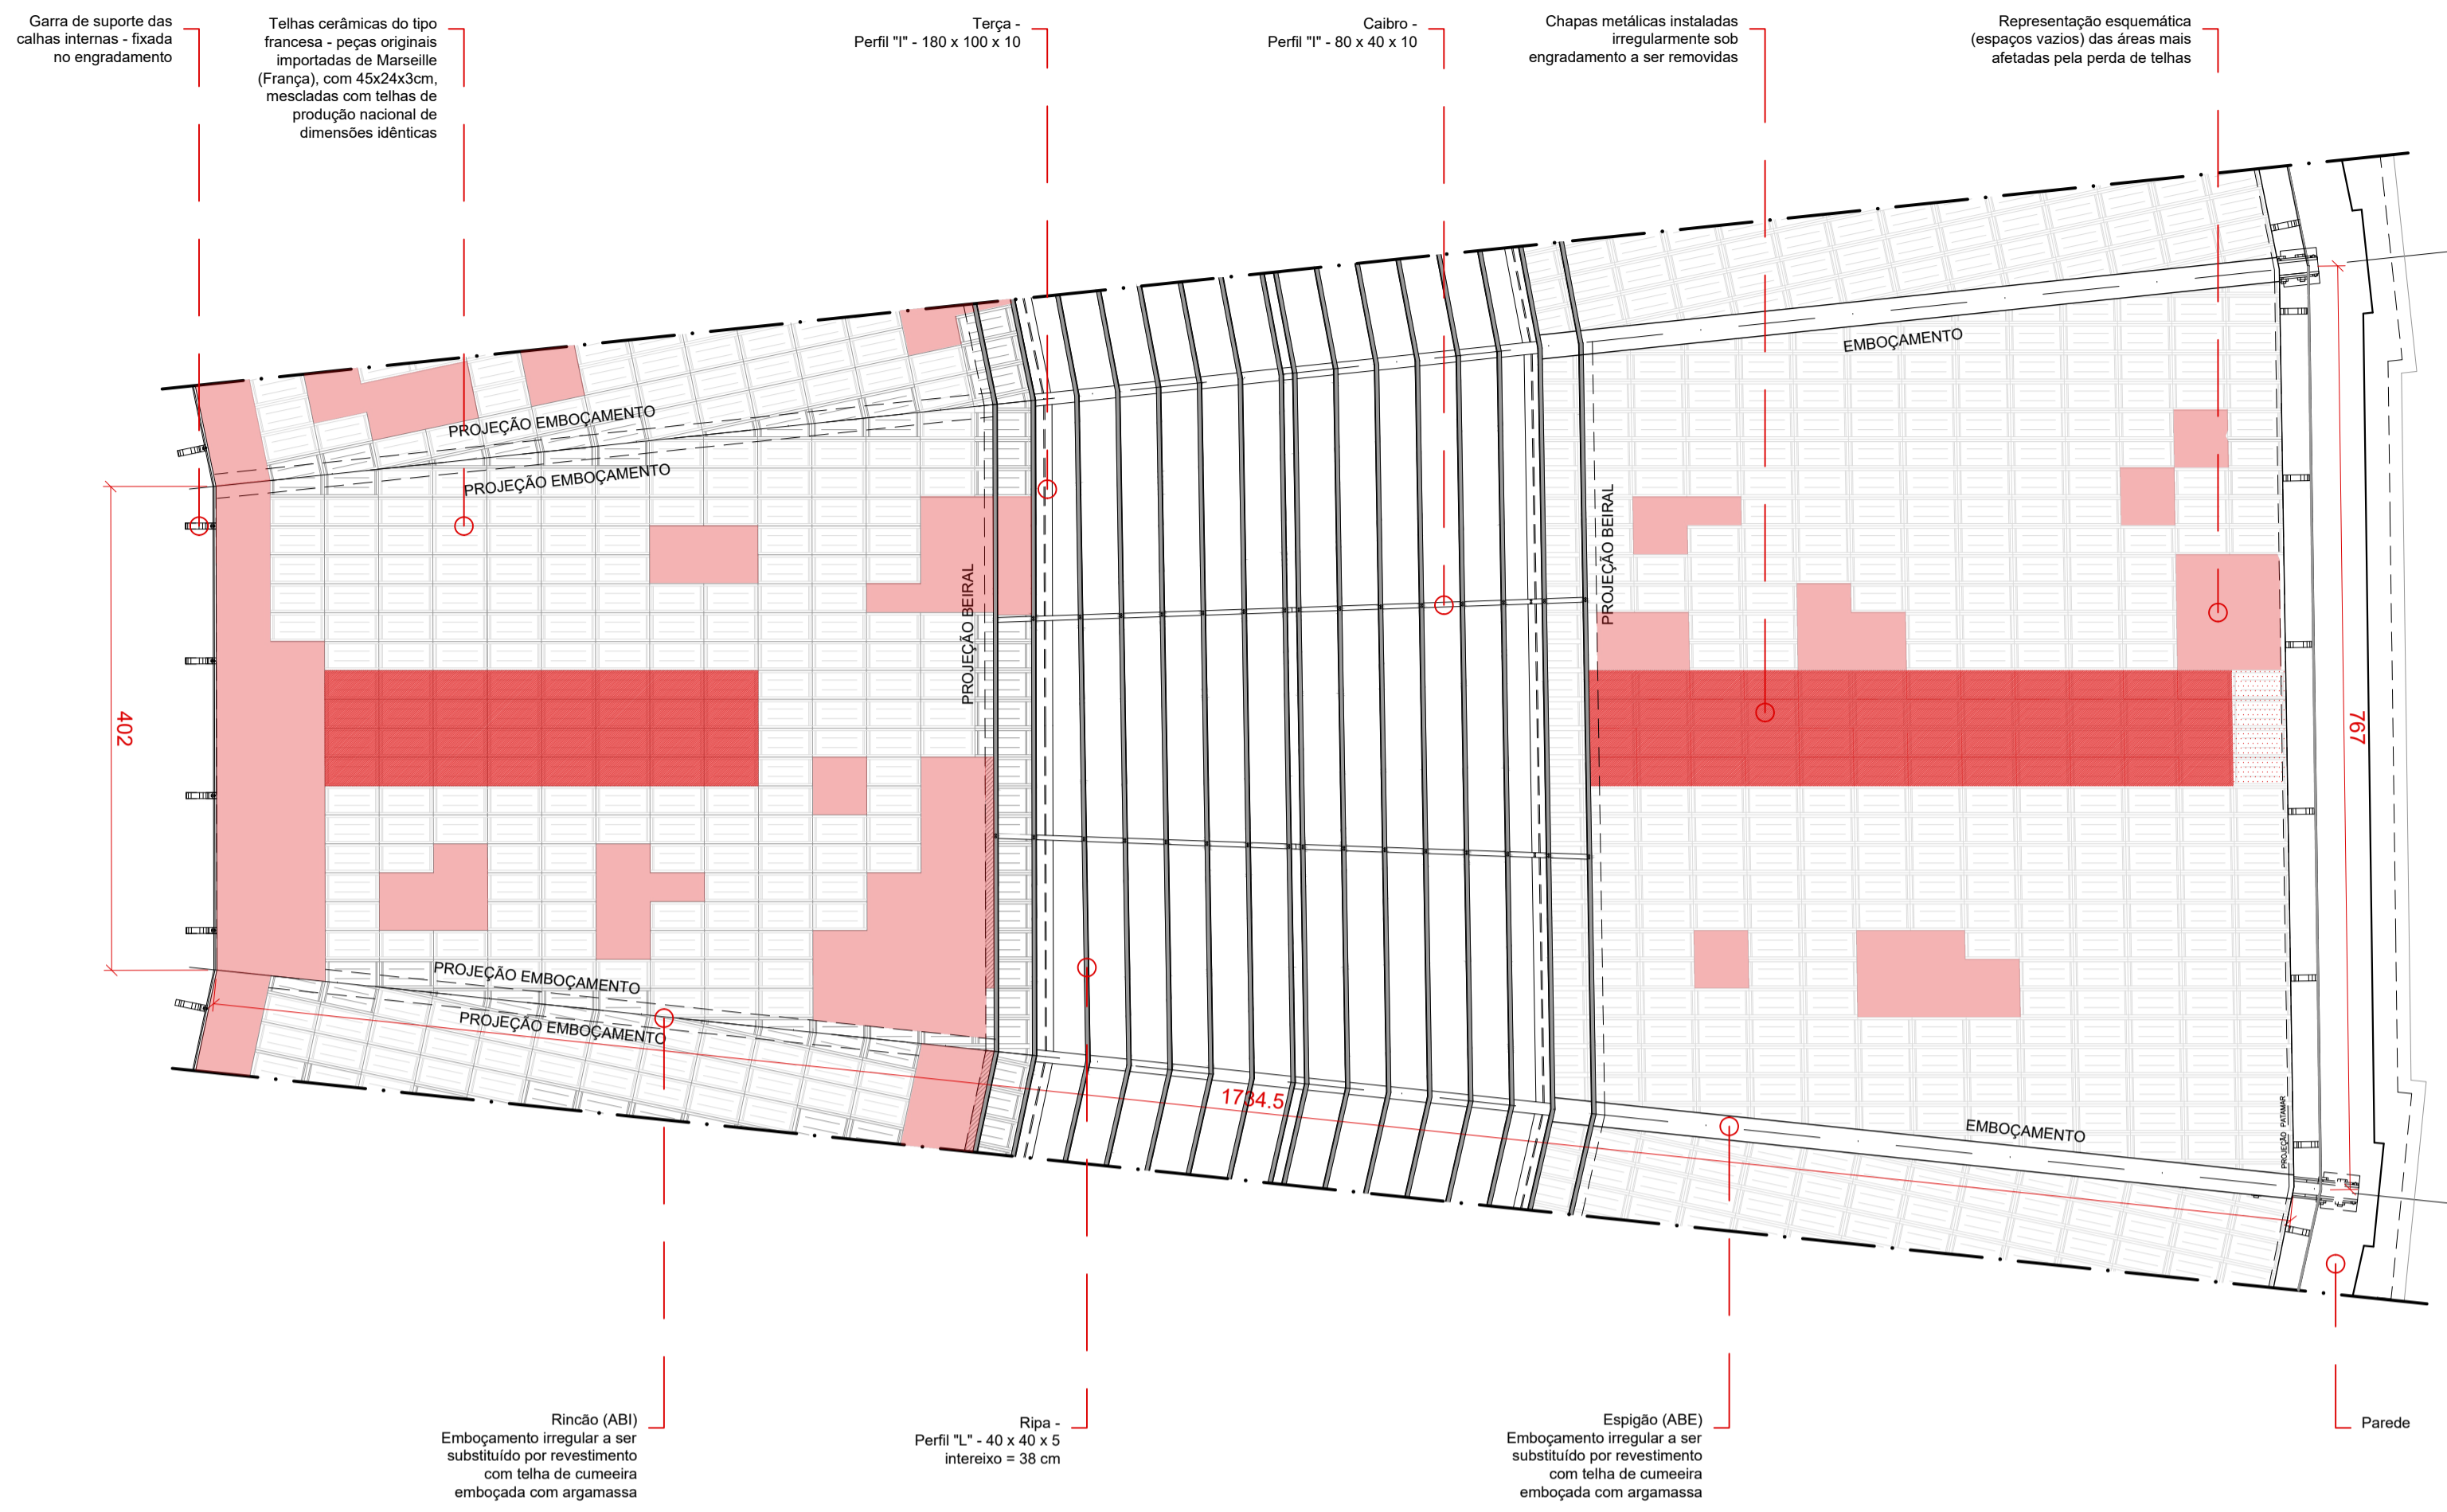
ENGRADAMENTO DE COBERTURA - ÁGUA ALTA (M 03)
1:50

- TESOURAS**
Lesões:
• Abatimento da T4 e C4 - a correção estrutural já foi realizada através de revestimento da cobertura e embutimento de pilar em concreto armado junto à alvenaria estrutural sob o apoio da tesoura

• Oxidação generalizada sem perda de seção resistente
Intervenções:
• Tratamento protetivo da estrutura metálica
• Tratamento estético junto ao apoio da tesoura (a ser realizado em etapa posterior)

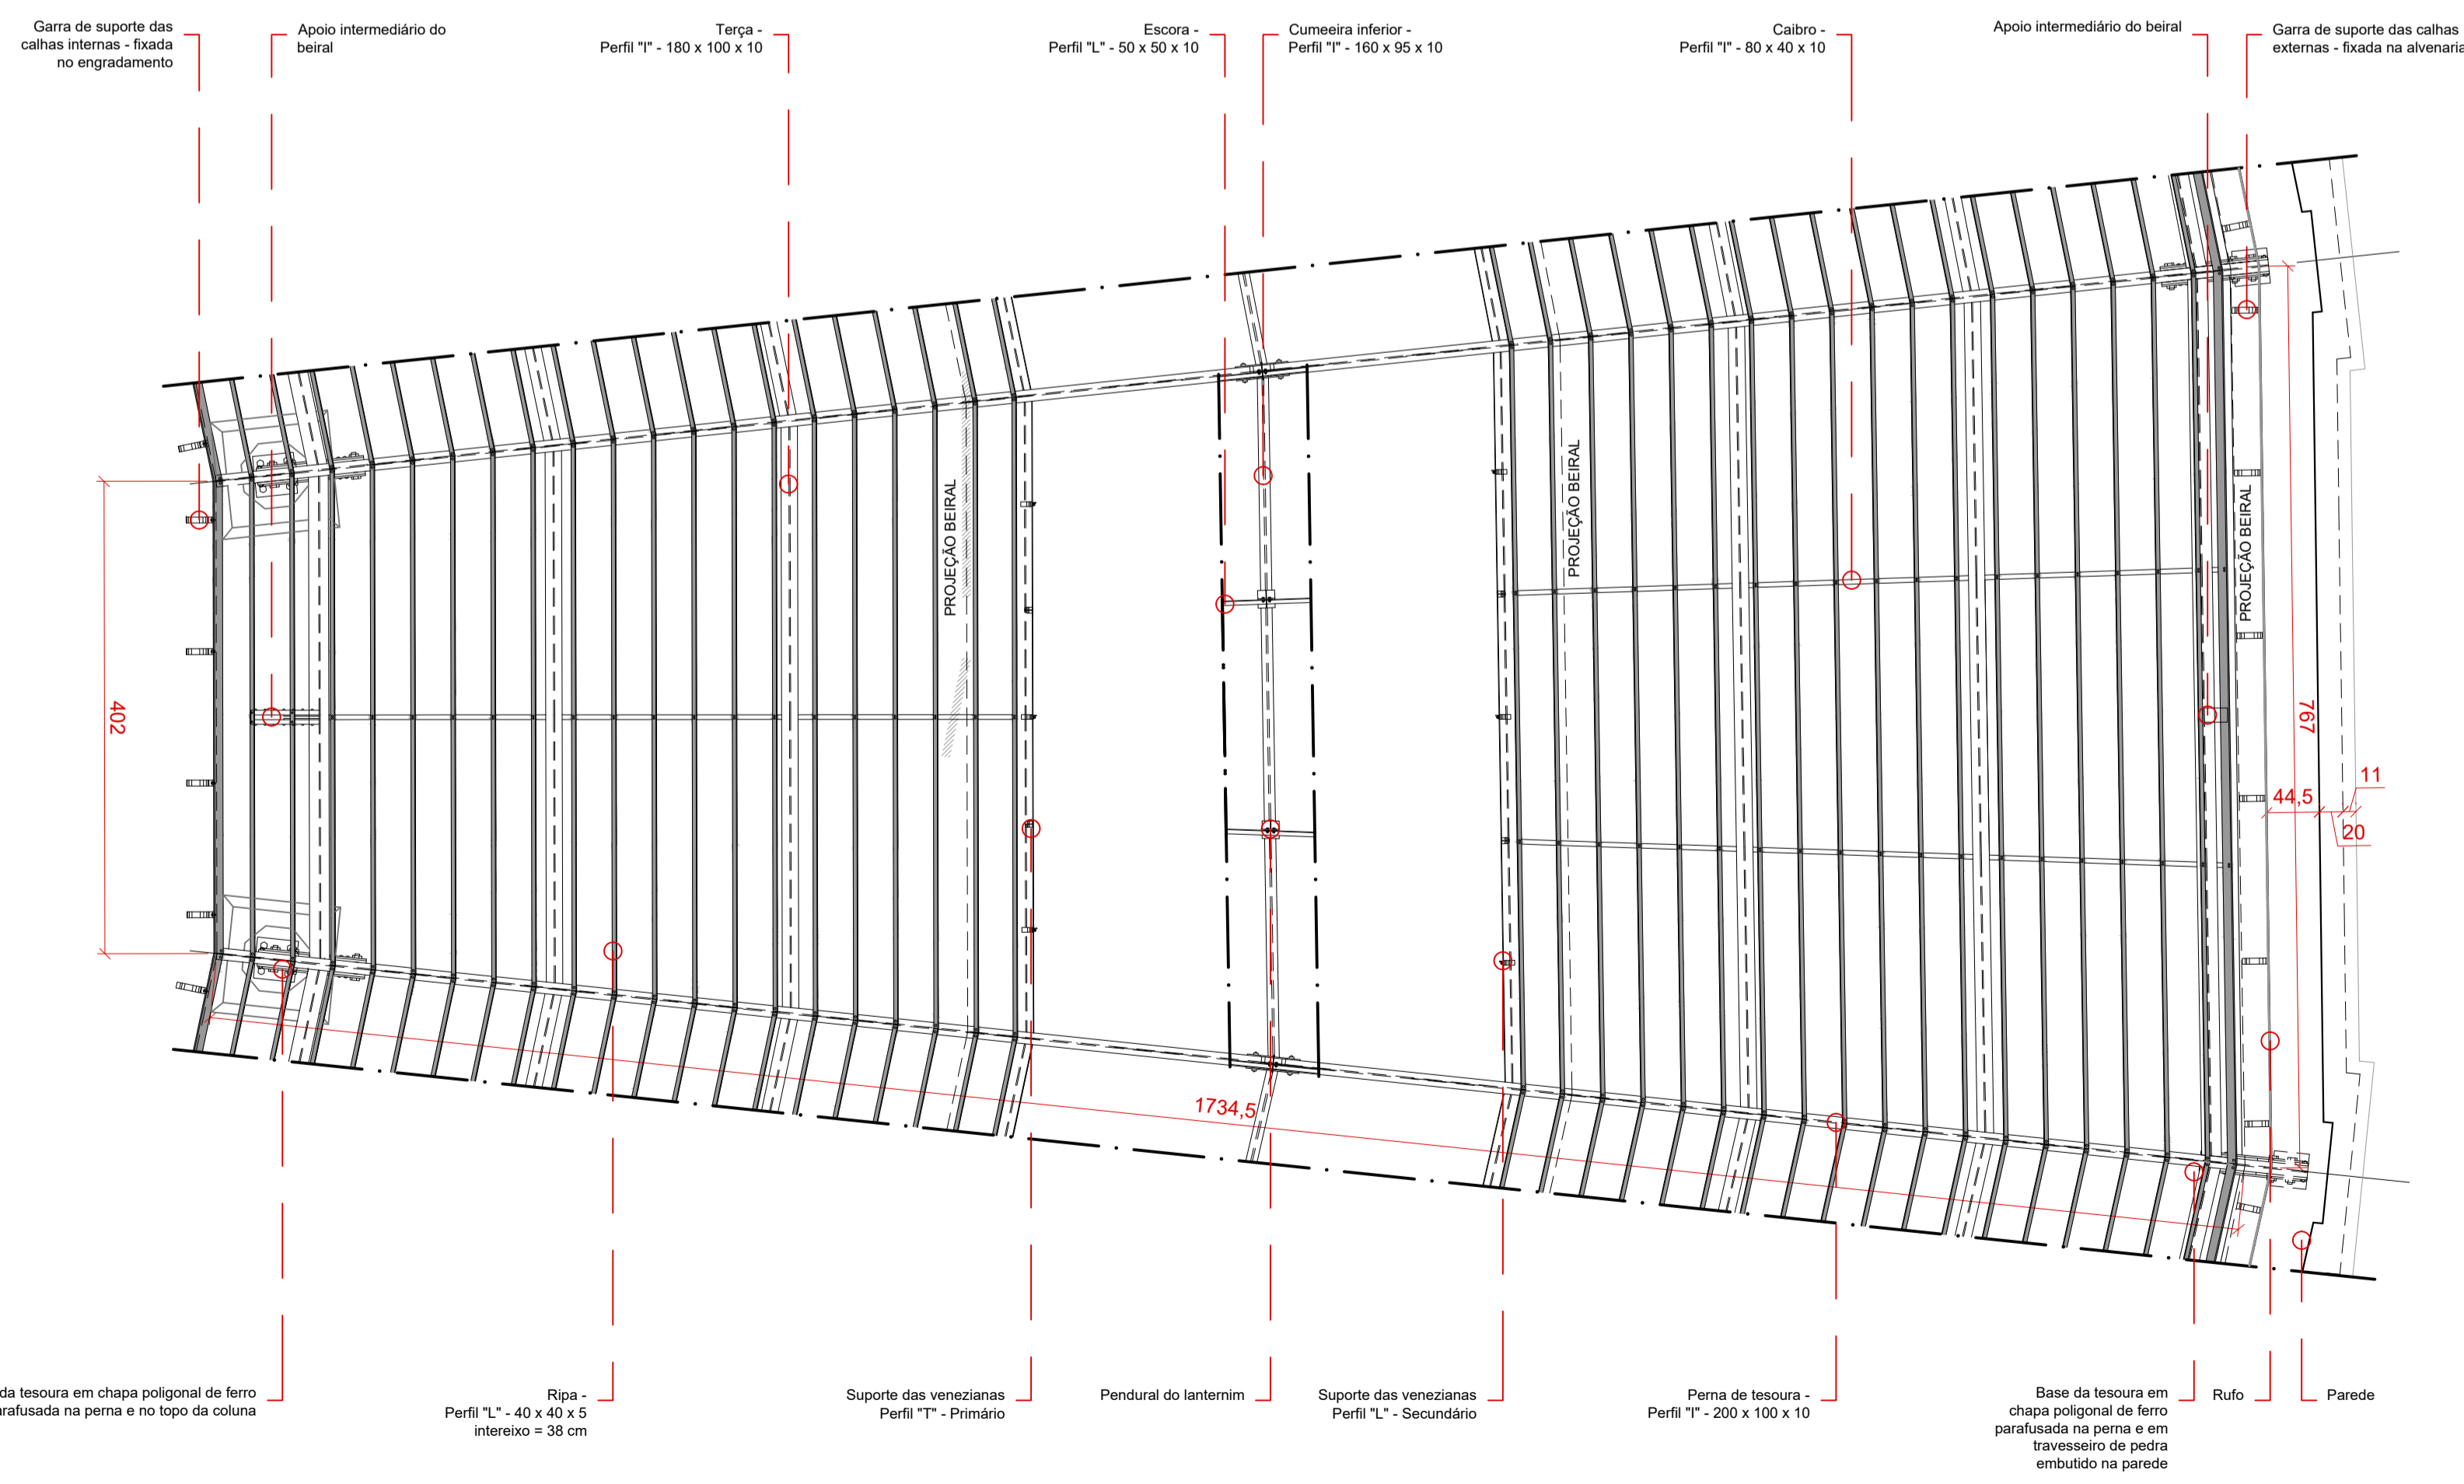
ENGRADAMENTO DE COBERTURA - ÁGUA BAIXA (M 03)
1:50

- TELHAS**
Lesões:
• Regiões com lacunas
• Quebra e desluzamento generalizado
Intervenções:
• Restauração integral com uso de réplicas
- COLUNAS METÁLICAS**
Lesões:

• Perdas pontuais de elementos artísticos integrados
• Oxidação generalizada sem perda de seção resistente
• Perdas de partes ou entupimento de componentes do sistema de drenagem pluvial (tubos de queda internos às colunas)
Intervenções:

• Desentupimento / recuperação do funcionamento adequado dos tubos de queda
• Restauração integral do sistema de drenagem pluvial
• Tratamento da estrutura metálica a ser realizado em etapa posterior

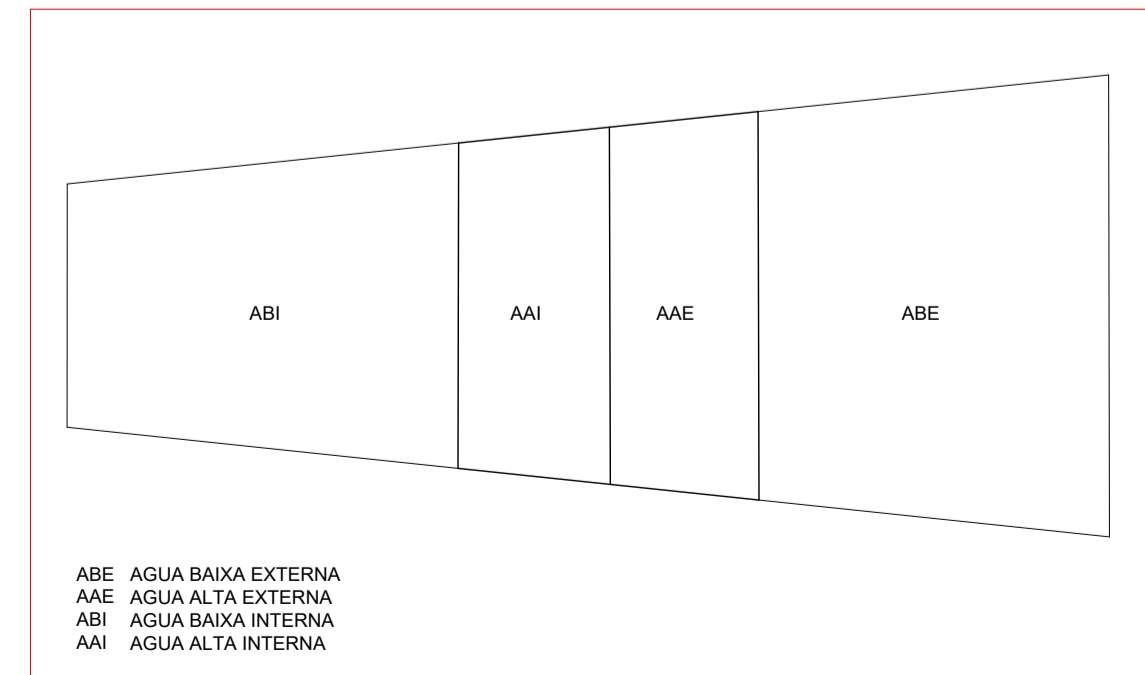
NOMENCLATURA DA COBERTURA
s/e

- DRENAGEM PLUVIAL EXTERNA**
Lesões:
• Perda total das calhas e rufos originais
• Garras de suporte originais remanescentes apresentam oxidação generalizada
Intervenções:

• Restauração integral do sistema de drenagem pluvial
- CHAPAS METÁLICAS SOB TRECHOS DO TELHADO**
Lesões:
• Intervenções irregulares
• Oxidação generalizada
Intervenções:

• Remoção
- PAREDES - M4 E M5**
Lesões:
• Abatimento da T4 gerou deformação das paredes vizinhas e afastamento entre beiral e platibanda
Intervenções:
• Complementação do sistema de cobertura: fechamento da lacuna com chapas em aço galvanizado pintadas ajustadas conforme afastamento (ver detalhe)

- ARREMATES - CUMEIRA, ESPIGÕES E RINCÕES**
Lesões:
• Perdas de telhas (estimado em 65% na cumeeira)
• Degradação das argamassas de emboçamento
• Possível intervenção irregular: uso de argamassa sem telhas em espigões e rincões
Intervenções:

• Restauração integral das cumeeiras
• Execução de espigões e rincões com a mesma técnica aplicada às cumeeiras
- DRENAGEM PLUVIAL INTERNA**
Lesões:
• Perda total das calhas originais

• Garras de suporte originais remanescentes apresentam oxidação generalizada
Intervenções:
• Restauração integral do sistema de drenagem pluvial

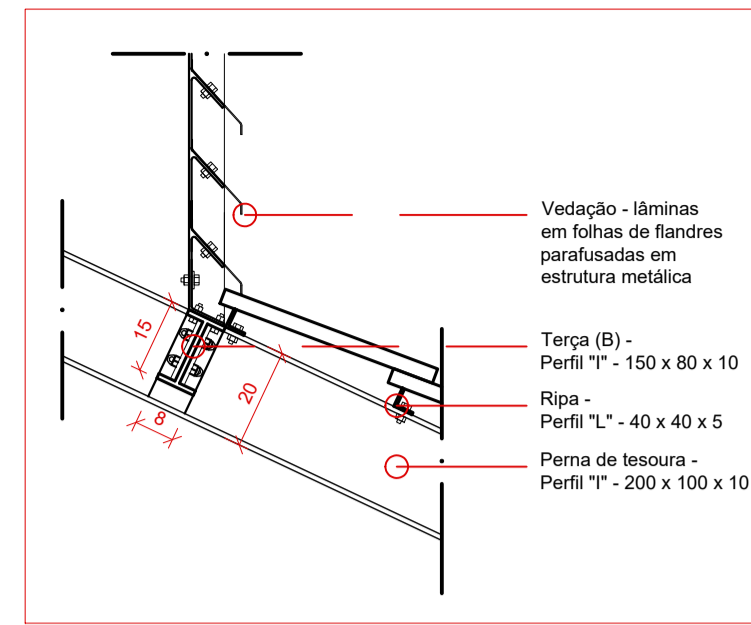
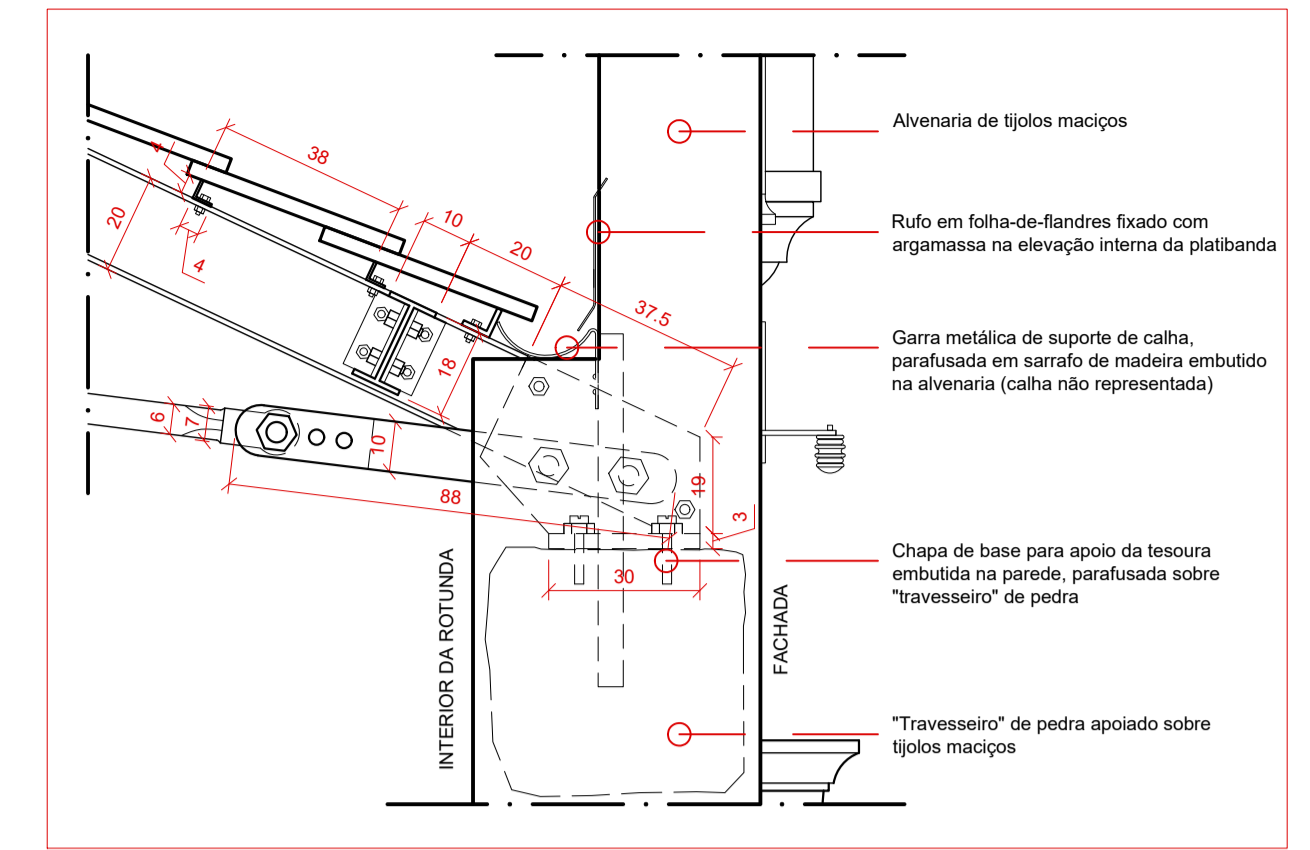
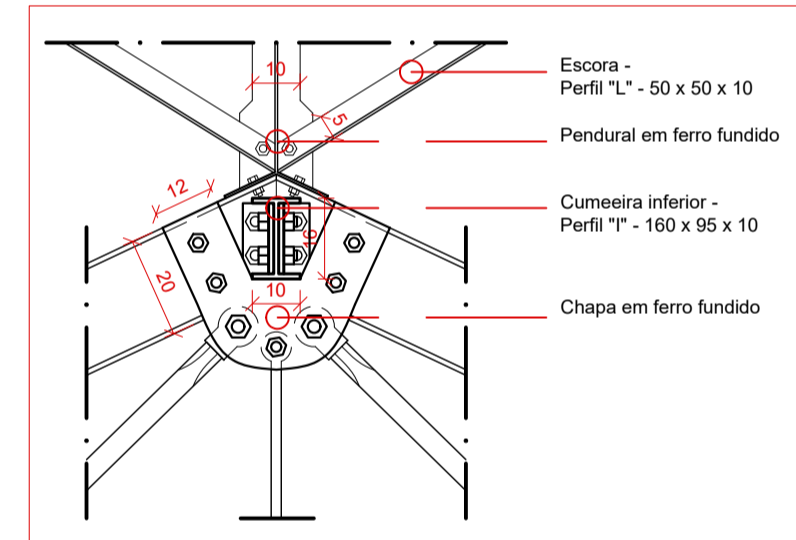
- Lesões principais:**
- Oxidação generalizada sem perda de seção resistente da estrutura de suporte
- Intervenções:**
- Tratamento protetivo e pintura da estrutura metálica

Cumeira cerâmica emboçada com argamassa - reaproveitamento estimado em 15%
